▼ Områdestabilitetsvurdering

Dette notatet omhandler vurdering av områdestabilitet i kvikkleire/sprøbruddmateriale i forbindelse med reguleringsplan for E6 Roterud – Storhove. Notatet er revidert til også å omfatte vurderinger for kommunedelplanens trasévalg for ny E6, slik at både justert linje og kommunedelplanens linje omfattes av notatet. Kommunedelplanens linje og justert linje er i hovedsak sammenfallende eller bare noe forskjøvet i forhold til hverandre fram til Øyresvika. Enkelte steder er det noe ulikt fyllingsutslag i Mjøsa for de to linjene for E6. Kommunedelplanens linje der E6 går på bru over Lågen er planlagt med en lengre bru enn for den justerte linjen for E6. Fra Hovemoen til Storhove ligger kommunedelplanens linje vest for den justerte linjen for E6. Det er gjennomført kvalitetssikring av dette notatet av eksternt foretak.

Notat E6 Roterud - Storhove

Oppdragsnr.: 5195019 Dokumentnr.: NOTA-geo-006

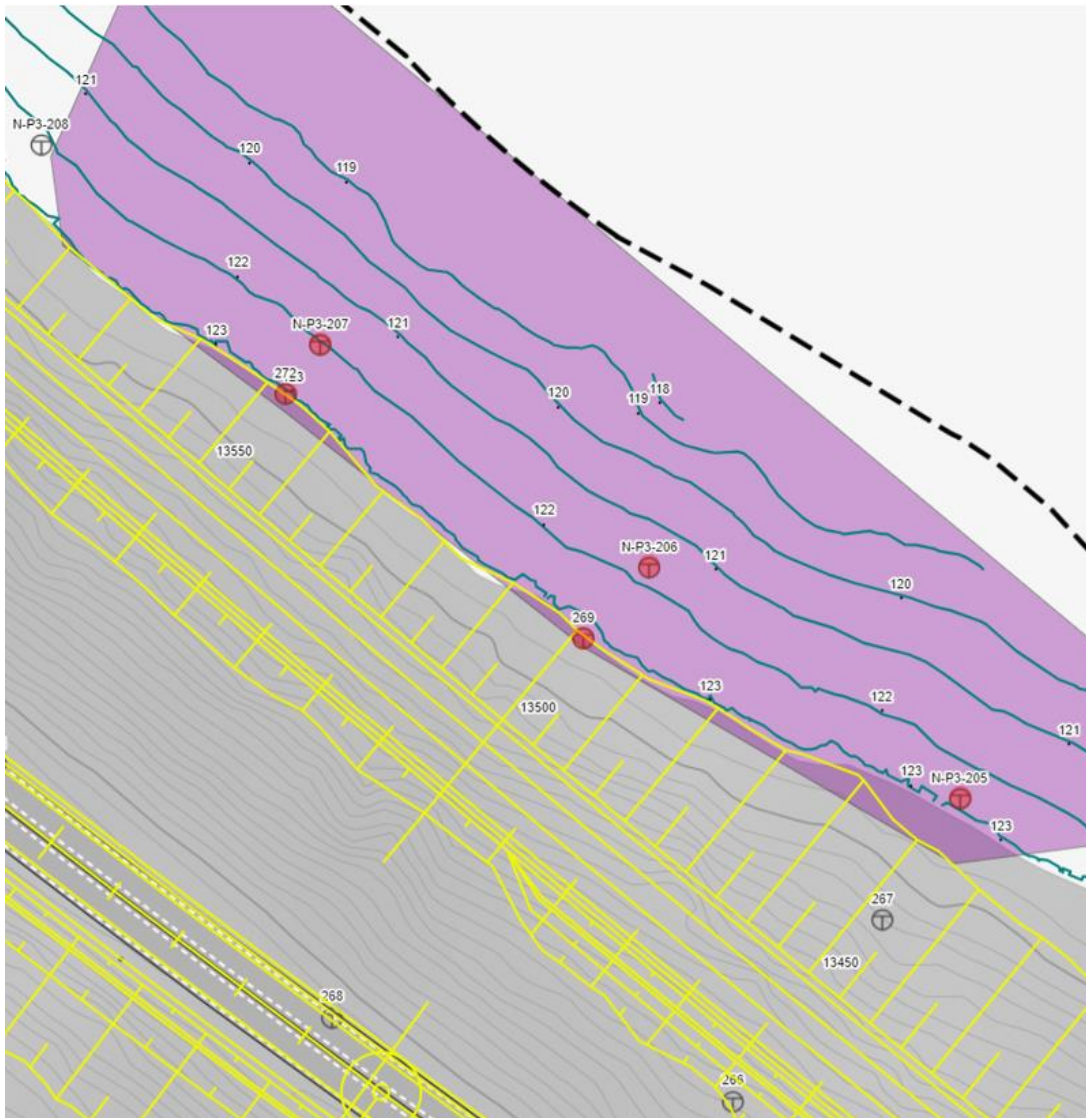
Sone:		N-P3_01 like nord for Kalverudelva			
Faktor	Vekttall	Faregrad score	Del-score		Kommentar
Tidligere skredaktivitet	1	1	1	1	Det er ikke rapport skredhendelser til Skrednett.no, antar lav skredaktivitet som sannsynlig
Skråningshøyde	2	3	6	> 30	Har ikke eksakte tall på sjøbunnen utover i Mjøsa, antar mest ugunstig verdi
Tidligere/nåværende terrengnivå	2	3	6	1,0 - 1,2	Antar konservativt OCR = 1
Poretrykk	3	0	0	0	hydrostatisk svært grunt
Kvikkleiremektighet	2	0	0	0	tynt lag Inntil 1 - 1,5 m, dvs tynt lag
Sensitivitet	1	2	2	20 - 30	Har ikke data, antar St = 20-30 som mulig
Erosjon	3	1	3	Lite	Antar "lite" som mest sannsynlig
Inngrep, forverring, forbedring	3	2	6	Noe	Forverring, noe fylling
Poengscore				24	
Faregrad				Middels

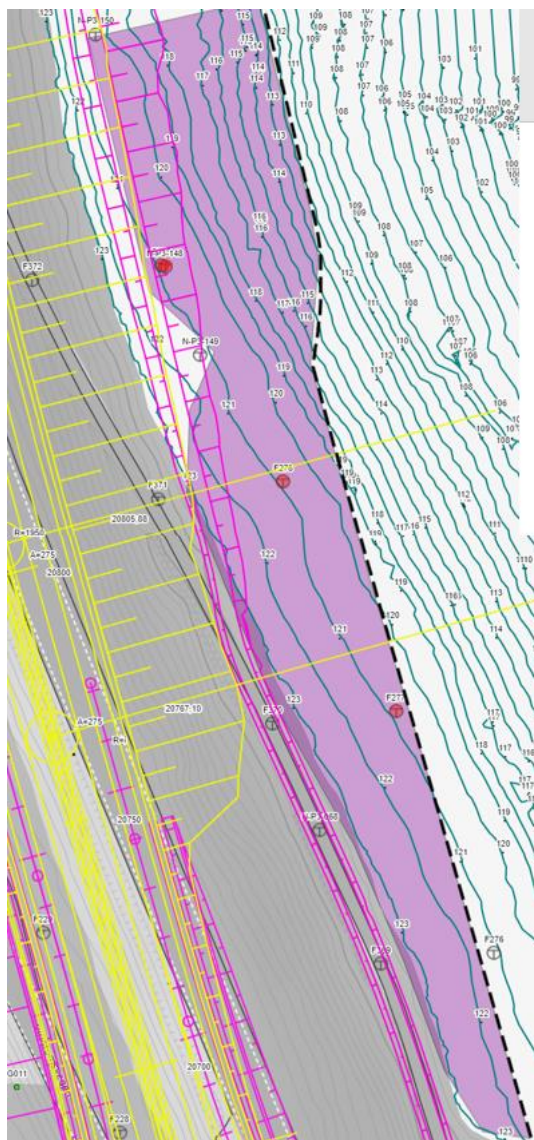
Sone:	N-P3_06			
Faktor	Vekttall	Faregrad score	Del-score	Kommentar
Tidligere skredaktivitet	1	1	1 Lav	Det er ikke rapport skredhendelser til Skrednett.no, antar lav skredaktivitet som sannsynlig
Skråningshøyde	2	3	6 > 30	Har ikke eksakte tall på sjøbunnen utover i Mjøsa, antar mest ugunstig verdi
Tidligere/nåværende terrengnivå	2	3	6 1,0 - 1,2	Antar konservativt OCR = 1
Poretrykk	3	0	0 hydrostatisk	Antar som sannsynlig ikke poreovertrykk, da mulig kvikkleire/sprøbruddmateriale ligger svært grunt
Kvikkleiremektighet	2	0	0 Tynt lag	1 - 1,5m, dvs tynt lag
Sensitivitet	1	2	2 20 - 30	Har ikke data, antar St = 20-30 som mulig
Erosjon	3	1	3 Lite	Antar "lite" som mest sannsynlig
Inngrep, forverring, forbedring	3	2	6 Noe	Forverring, noe fylling
Poengscore			24	
Faregrad			Middels

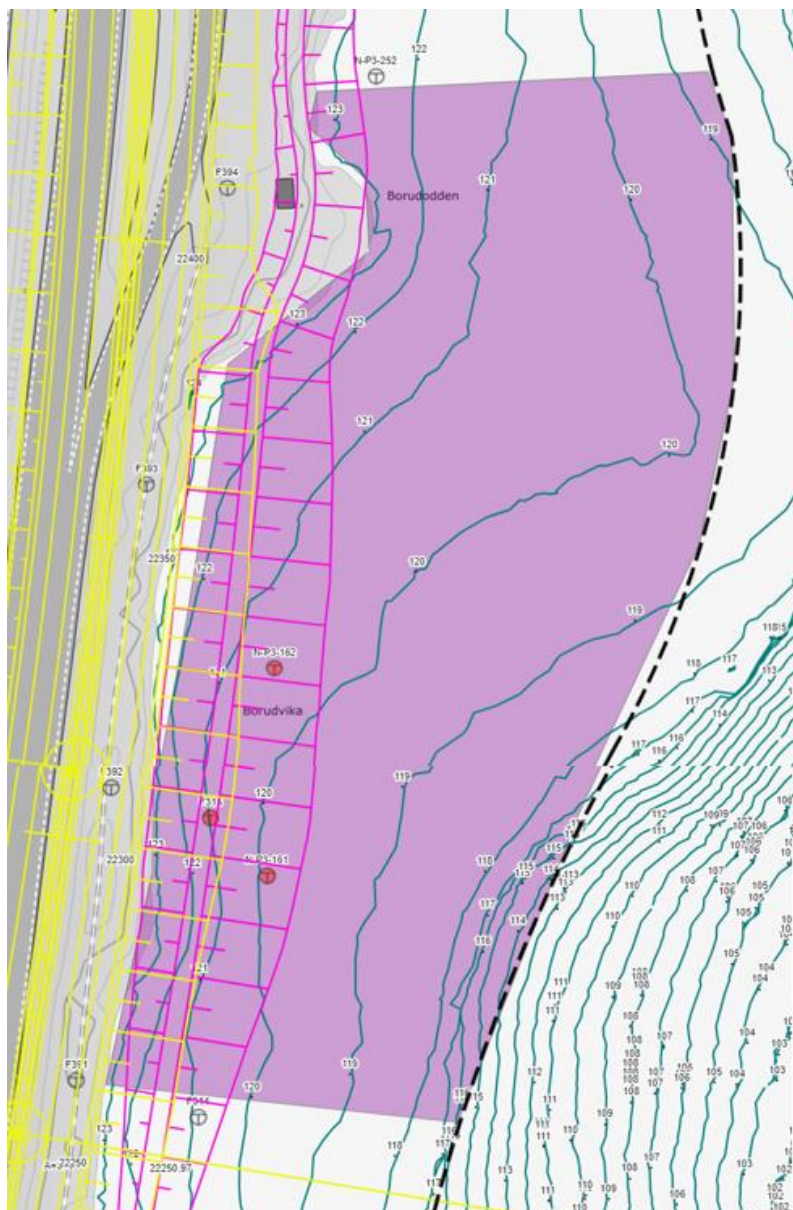
Sone:	N-P3_09 Ved Borudodden			
Faktor	Vekttall	Faregrad score	Del-score	Kommentar
Tidligere skredaktivitet	1	1	1 Lav	Det er ikke rapport skredhendelser til Skrednett.no, antar lav skredaktivitet som sannsynlig
Skråningshøyde	2	3	6 > 30	Har ikke eksakte tall på sjøbunnen utover i Mjøsa, antar mest ugunstig verdi
Tidligere/nåværende terrengnivå	2	3	6 1,0 - 1,2	Antar konservativt OCR = 1
Poretrykk	3	1	3 0 - 10	Antar som sannsynlig noe poreovertrykk, inntil 10 kPa
Kvikkleiremektighet	2	0	0 Tynt lag	1 - 2,5 m, dvs tynt lag
Sensitivitet	1	2	2 20 - 30	Har ikke data, antar St = 20-30 som mulig
Erosjon	3	1	3 Lite	Antar "lite" som mest sannsynlig
Inngrep, forverring, forbedring	3	2	6 Noe	Forverring, noe fylling
Poengscore			27	
Faregrad			Høy

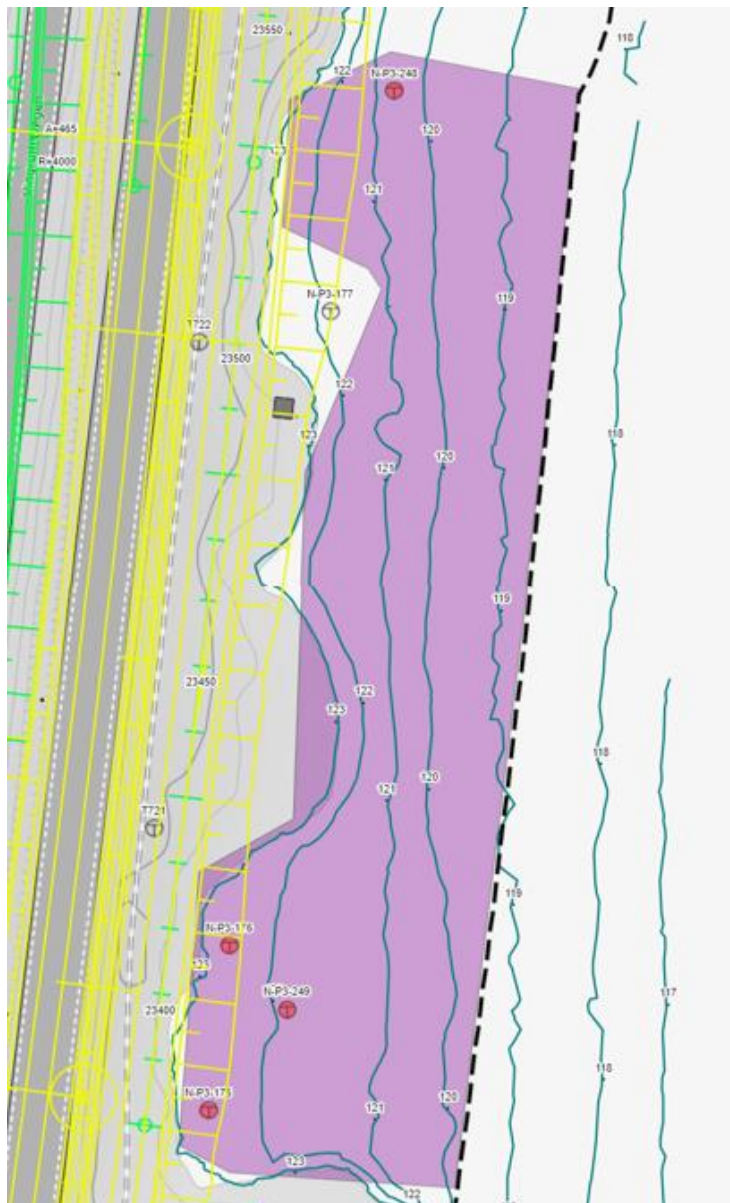
Sone:	N-P3_10			
Faktor	Vekttall	Faregrad score	Del-score	Kommentar
Tidligere skredaktivitet	1	1	1	1 Lav Det er ikke rapport skredhendelser til Skrednett.no, antar lav skredaktivitet som sannsynlig
Skråningshøyde	2	3	6	> 30 Har ikke eksakte tall på sjøbunnen utover i Mjøsa, antar mest ugunstig verdi
Tidligere/nåværende terrengnivå	2	3	6	1,0 - 1,2 Antar konservativt OCR = 1
Poretrykk	3	1	3	0 - 10 Antar som sannsynlig noe poreovertrykk, inntil 10 kPa
Kvikkleiremektighet	2	0	0	Tynt lag 0,5 - 1,5 m, tynt lag
Sensitivitet	1	2	2	20 - 30 Har ikke data, antar St = 20-30 som mulig
Erosjon	3	1	3	Lite Antar "lite" som mest sannsynlig
Inngrep, forverring, forbedring	3	2	6	Noe Forverring, noe fylling
Poengscore				27
Faregrad				Høy

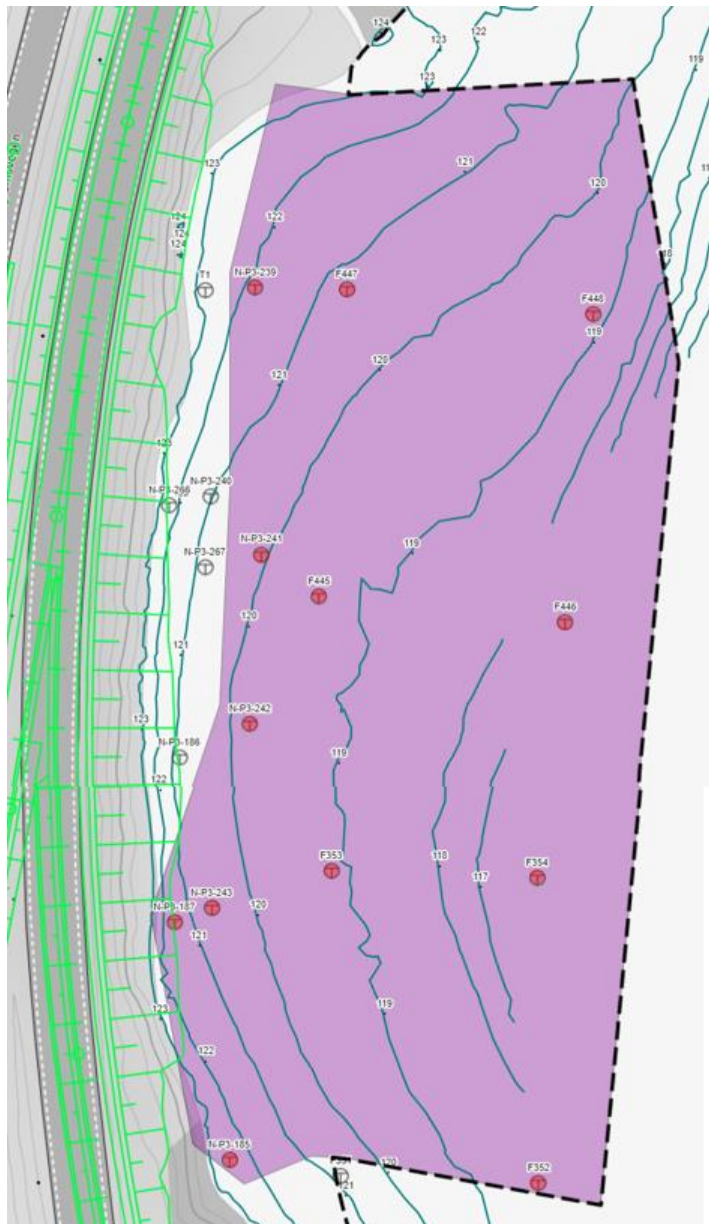
Sone:	N-P3_13 Øyresvika			
Faktor	Vekttall	Faregrad score	Del-score	Kommentar
Tidligere skredaktivitet	1	1	1	Lav Det er ikke rapport skredhendelser til Skrednett.no, antar lav skredaktivitet som sannsynlig
Skråningshøyde	2	3	6	> 30 Har ikke eksakte tall på sjøbunnen utover i Mjøsa, antar mest ugunstig verdi
Tidligere/nåværende terrengnivå	2	3	6	1,0 - 1,2 Antar konservativt OCR = 1
Poretrykk	3	1	3	0 - 10 Antar som sannsynlig noe poreovertrykk, inntil 10 kPa
Kvikkleiremektighet	2	1	2	< H/4 Inntil ca. 7 m, dvs mindre enn H/4
Sensitivitet	1	2	2	20 - 30 Har ikke data, antar St = 20-30 som mulig
Erosjon	3	1	3	Lite Antar "lite" som mest sannsynlig
Inngrep, forverring, forbedring	3	2	6	Noe Forverring, noe fylling
Poengscore				29
Faregrad				Høy
